Танки ИС в боях

ТАНКИ ИС
В БОЯХ

ОБЩЕЕ УСТРОЙСТВО

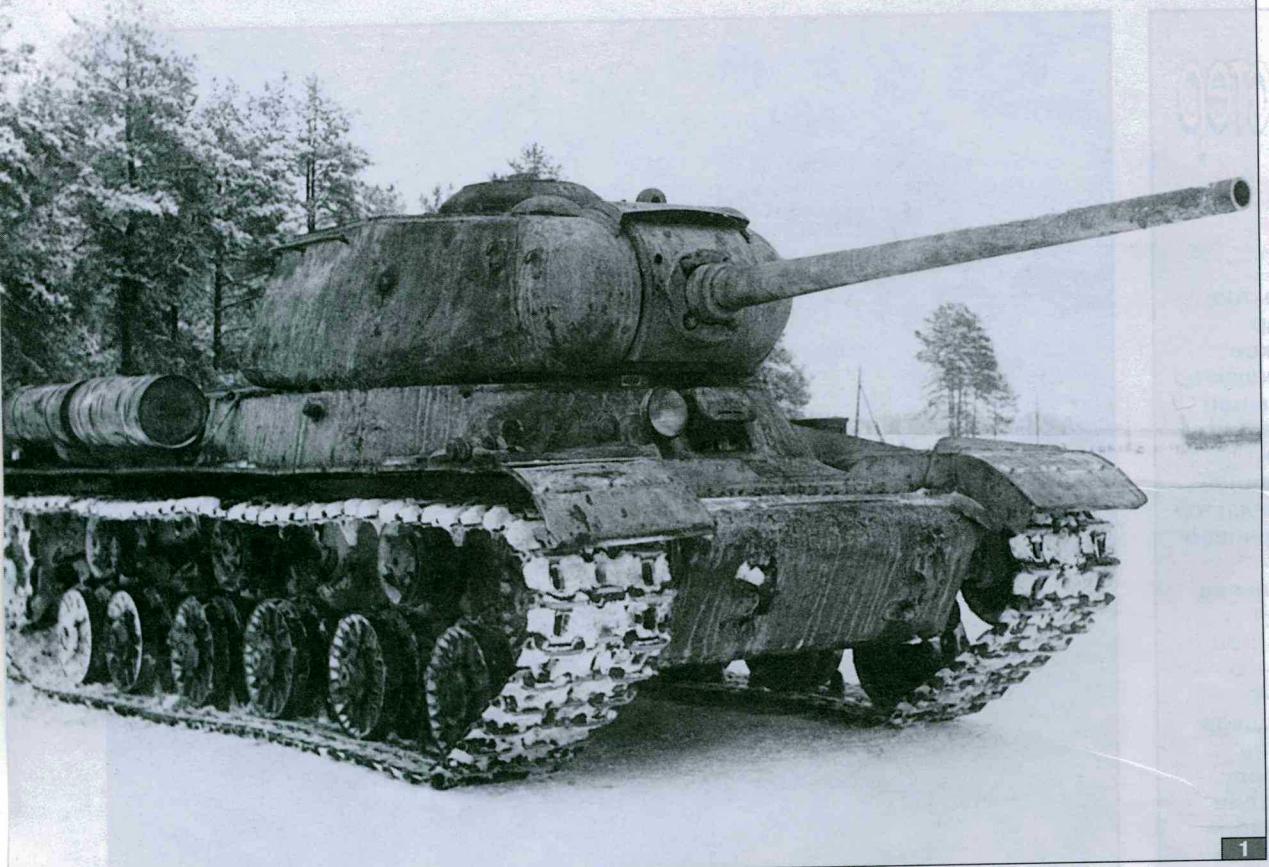
1

1. ИС-85
оснащался 85-мм
танковой пушкой
Д5Т-85
и тремя
пулеметами ДТ.
На нем имелись
два прицела –
телескопический
10Т-15 и
перископический
ПТ4-15.
В документах
эта модификация
танка проходила
как ИС-85
или просто ИС,
наименование
ИС-1 вошло
в употребление
в конце войны.

ИС-85 оснащался 85-мм танковой пушкой Д5Т-85 и тремя пулеметами ДТ. На нем имелись два прицела — телескопический 10Т-15 и перископический ПТ4-15. В документах эта модификация танка проходила как

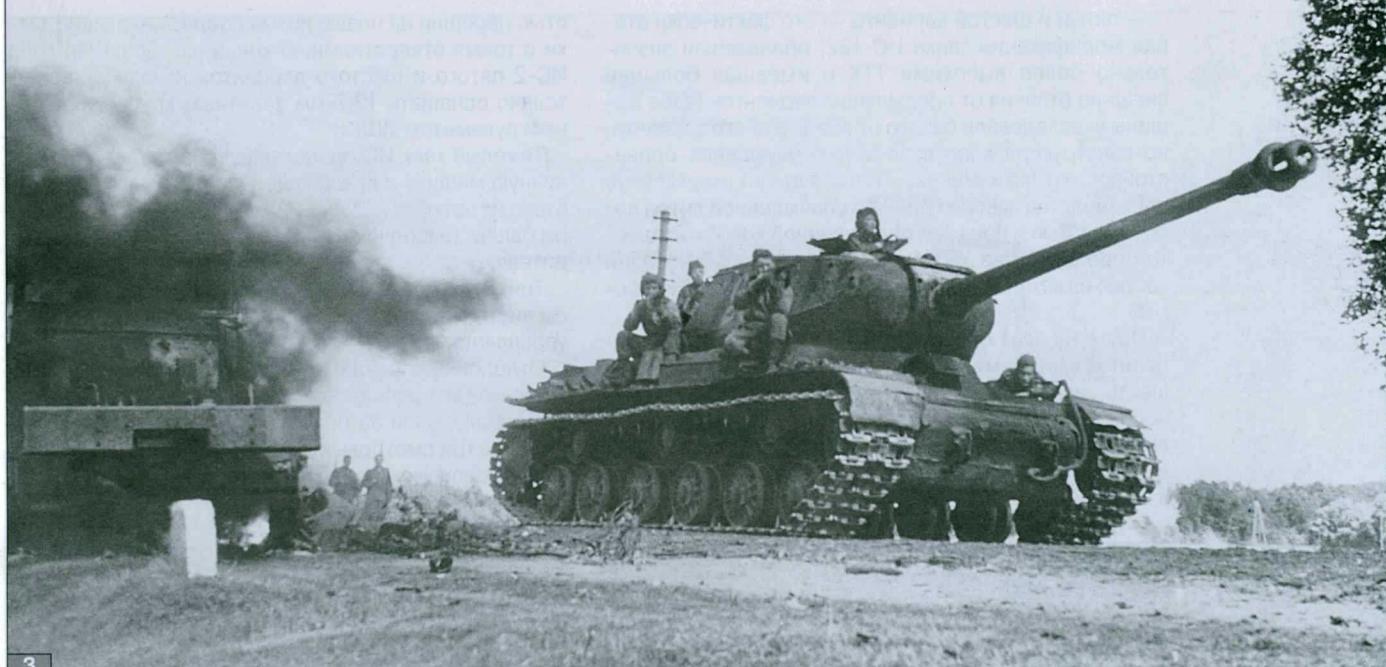
3

3. Первый вариант ИС-122.

— первый без изменений унаследовал от ИС-85 шасси, но в связи с установкой пушки Д-25 с поршневым затвором и двухкамерным дульным тормозом, похожим на дульный тормоз «Тигра», для него была разработана новая расширенная башня. Отличительными ее признаками стали сдвинутые влево по сравнению с ИС-85 командирская башенка и бронезащита перископического прицела, увеличенный прилив на левой стороне башни, вытянутый вперед купол бронезащиты артиллерийской системы и втулка на маске пушки;

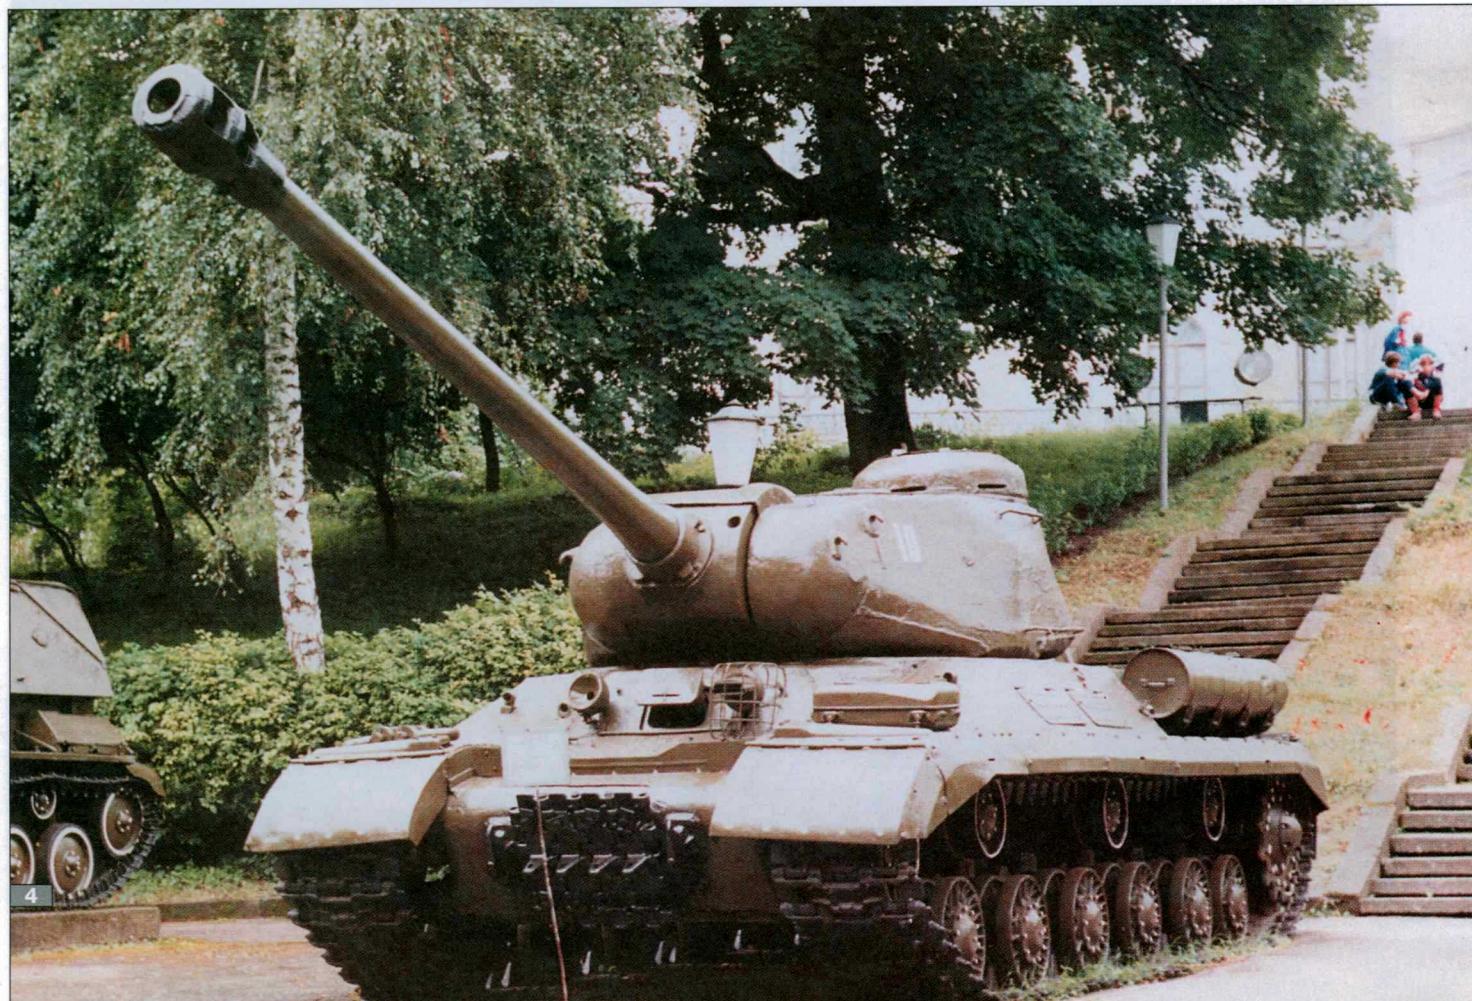
4

**4. Третий вариант
ИС-122,
г. Корсунь-
Шевченковский,
(после войны
прошел
модернизацию).**

— третий повторял предыдущий, за исключением установки пушки Д-25 с клиновым полуавтоматическим затвором и нового дульного тормоза;

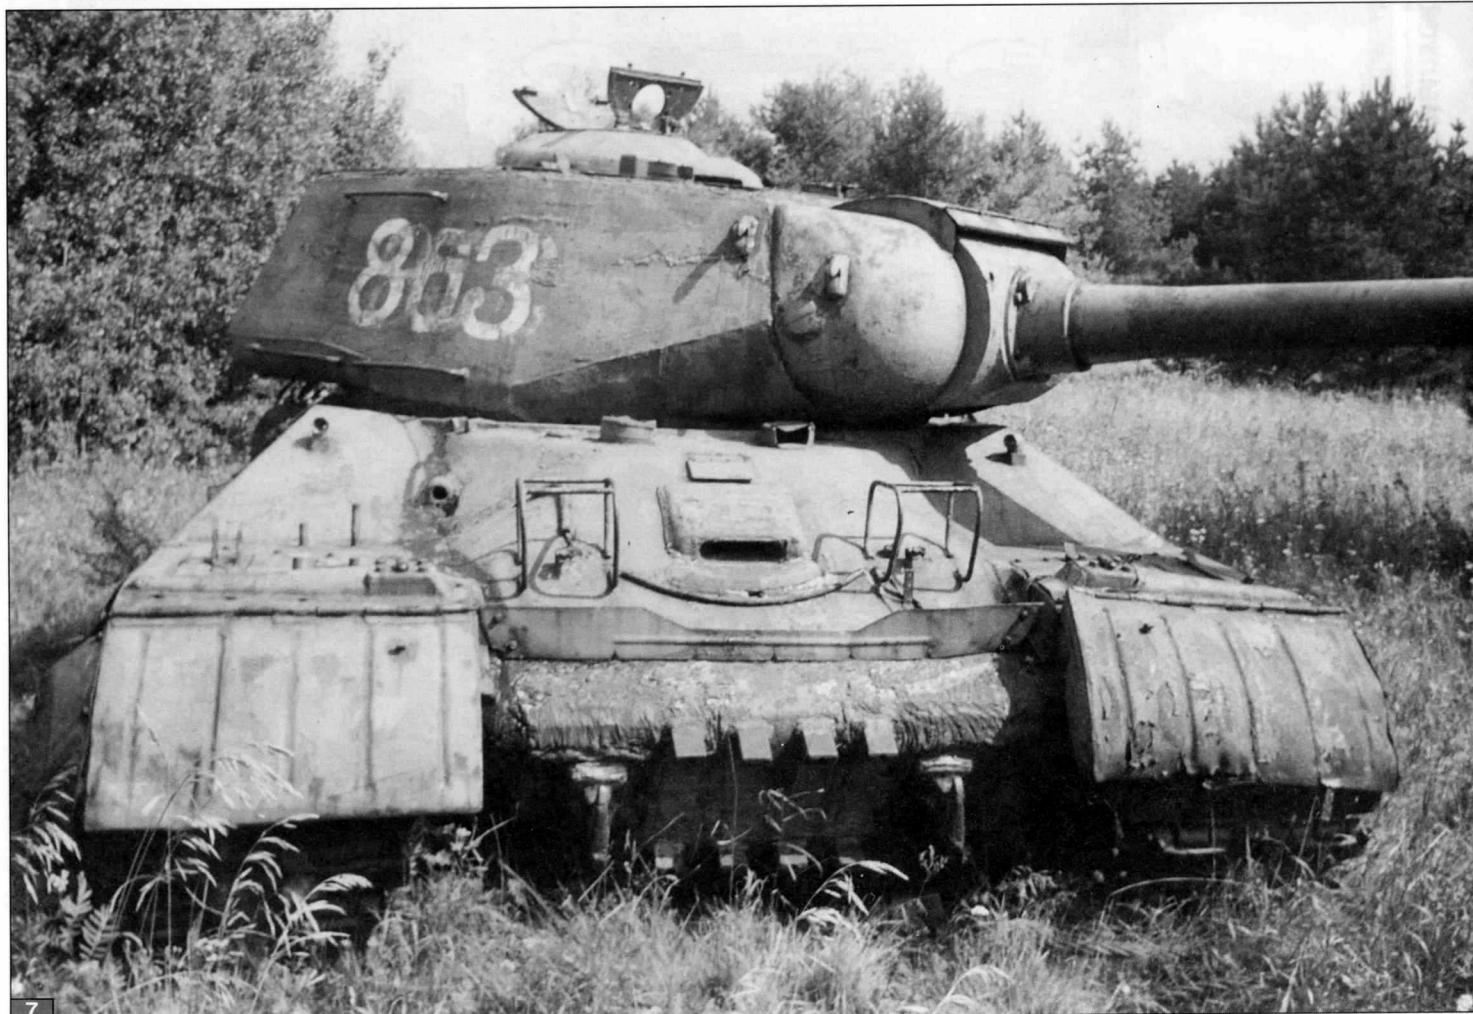
7

7. Пятый вариант ИС-2 на аэродроме г. Жуковского в 1998 г.

— пятый и шестой варианты — это фактически вторая модификация танка ИС-122, обладавшая значительно более высокими ТТХ и имевшая большие внешние отличия от предыдущих вариантов. (Обе машины унаследовали башню от предыдущего варианта, но конструкция корпуса с целью улучшения бронестойкости была изменена. Пятый вариант имел корпус производства завода №200 со спрятленной литой носовой частью и прежней подбашенной коробкой; шестой производства УЗТМ — со спрятленной носовой частью из катаной брони и новой подбашенной коробкой).

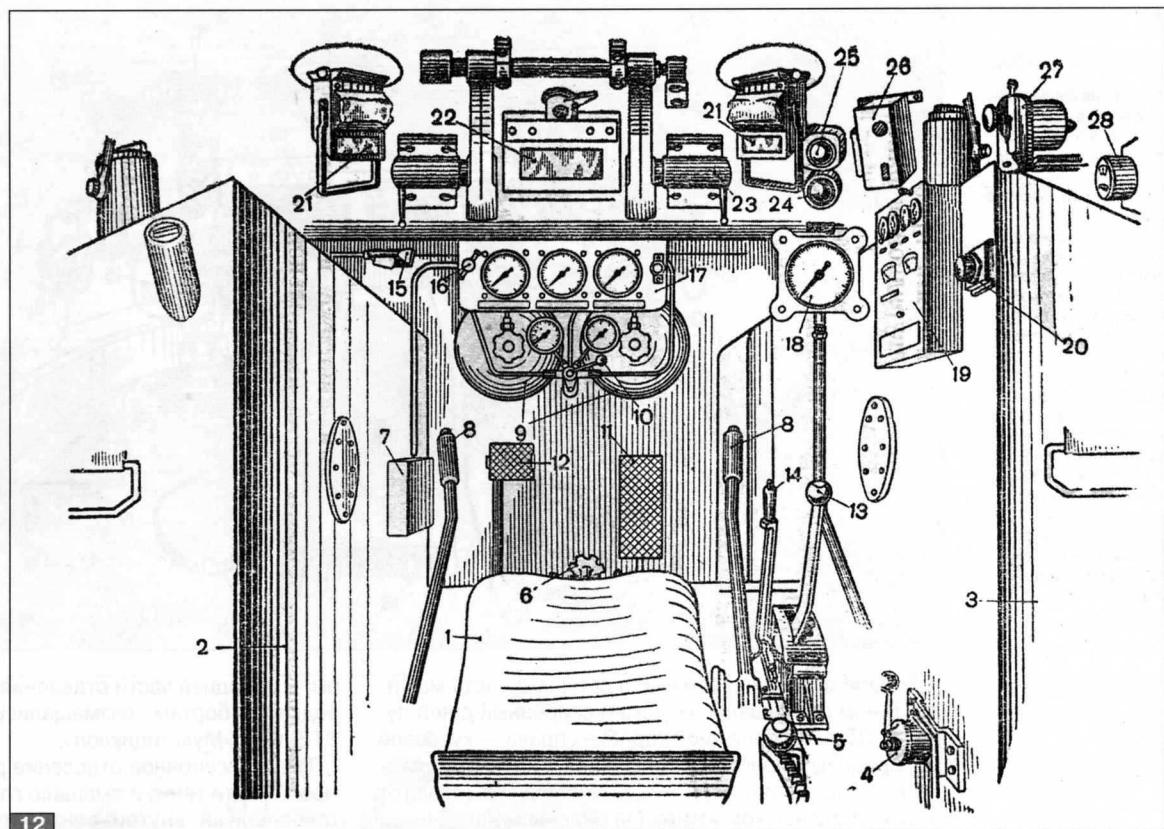
12. Отделение управления ИС-5 и ИС-122.

1 — сиденье механика-водителя; 2 — левый топливный бак; 3 — правый топливный бак; 4 — ручной насос; 5 — рычаг подачи топлива; 6 — топливный распределительный кран; 7 — сливной бачок; 8 — рычаги управления танком; 9 — баллоны со сжатым воздухом; 10 — воздушный кран редуктора; 11 — педаль подачи топлива; 12 — педаль главного фрикционa; 13 — рычаг управления передач; 14 — рычаг демультипликатора; 15 — фонарь; 16 — сливной кран; 17 — щиток контрольных приборов; 18 — тахометр; 19 — щиток электроприборов; 20 — розетка; 21 — смотровые приборы МК-IV; 22 — смотровой прибор; 23 — замки смотрового прибора; 24 — кнопка электро сигнала; 25 — кнопка электропуска курсового пулемета; 26 — ТПУ (танковое переговорное устройство); 27 — выключатель массы; 28 — спидометр.

Отделение управления с рабочим местом механика-водителя располагалось в носовой части корпуса. Для наблюдения за полем боя и вождения машины имелись три смотровых прибора: «триплекс» впереди в смотровом люке и два перископа по бокам в крыше корпуса.

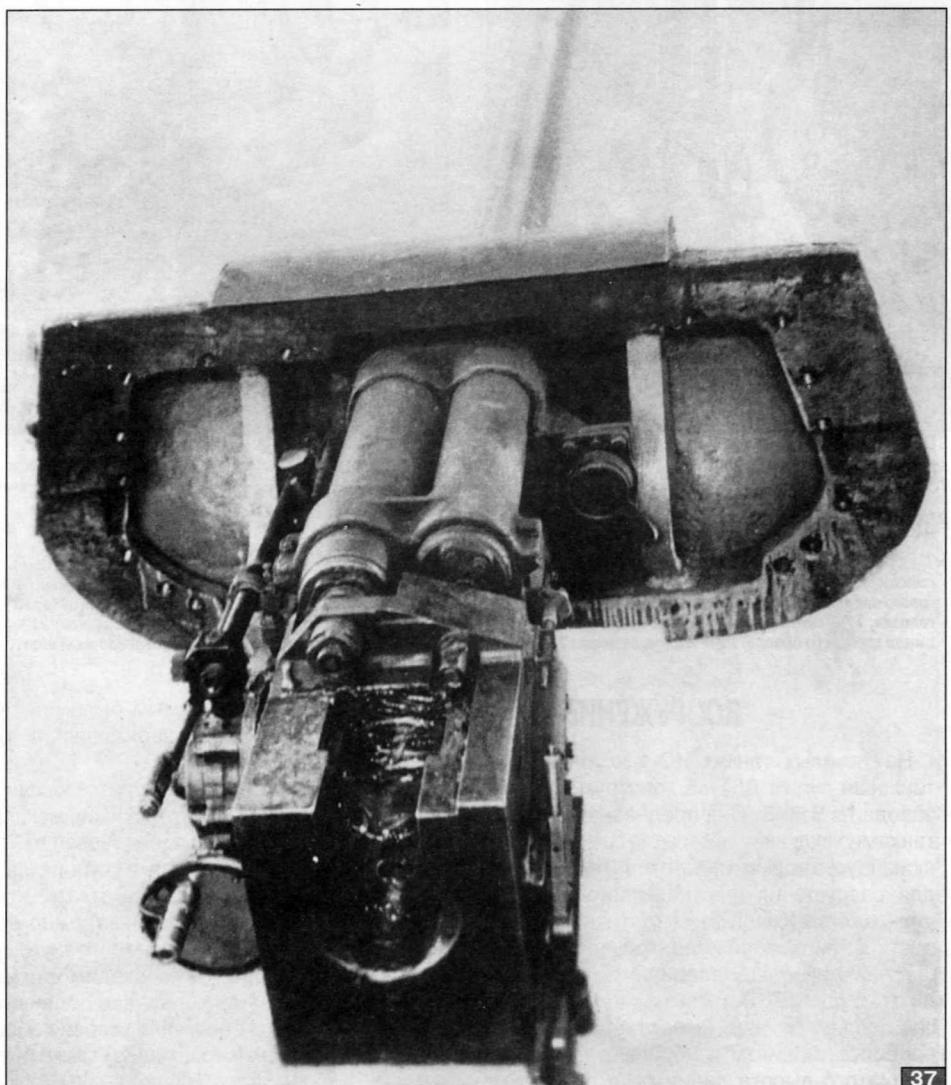
36, 37. Артиллери́йская система Д5Т-85 в сборе.

На тяжелых танках ИС-1 устанавливалась 85-мм танковая пушка Д5Т-85 конструкции и производства завода № 9 НКВ. Она предназначалась для борьбы с танками (включая тяжелые), самоходно-артиллерийскими установками, противотанковыми орудиями, для разрушения фортификационных сооружений и уничтожения живой силы противника. Стрельба могла вестись как прямой наводкой, так и с закрытых огневых позиций. Углы наведения по вертикали составляли от -5 до +25°. При компоновке пушки ее ствол был специально опущен, а противооткатные устройства, наоборот, подняты и убранны под броню башни. За счет этого высота линии огня получилась наимень-

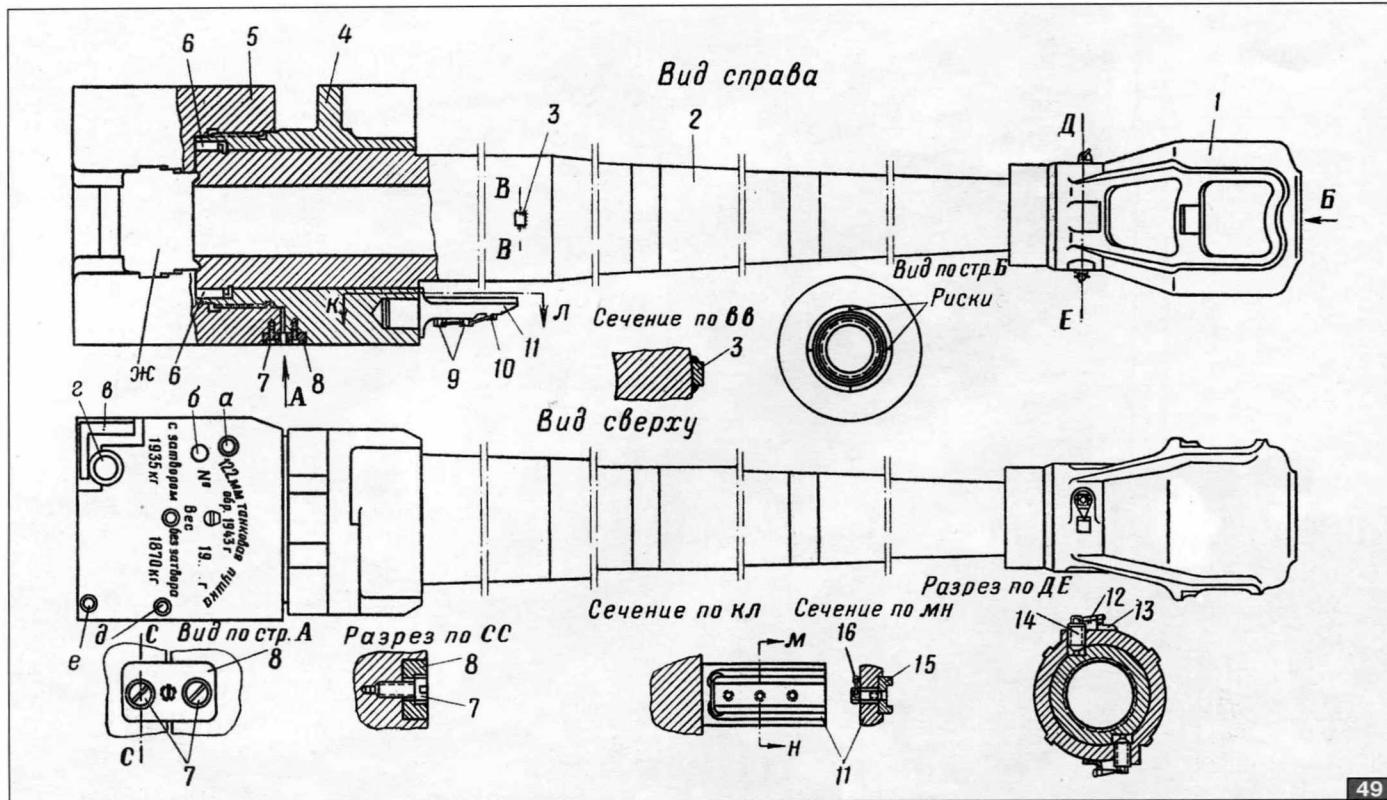
49. Ствол пушки Д25 с клиновым затвором в собранном виде.

1 – дульный тормоз; 2 – труба; 3 – поводок указателя отката; 4 – муфта; 5 – казенник; 6 – шпонки; 7 – винты; 8 – шпонка; 9 – болты; 10 – болт; 11 – стержень; 12 – проволока; 13 – ушко; 14 – стопор дульного тормоза; 15 – шпонка; 16 – проволока.

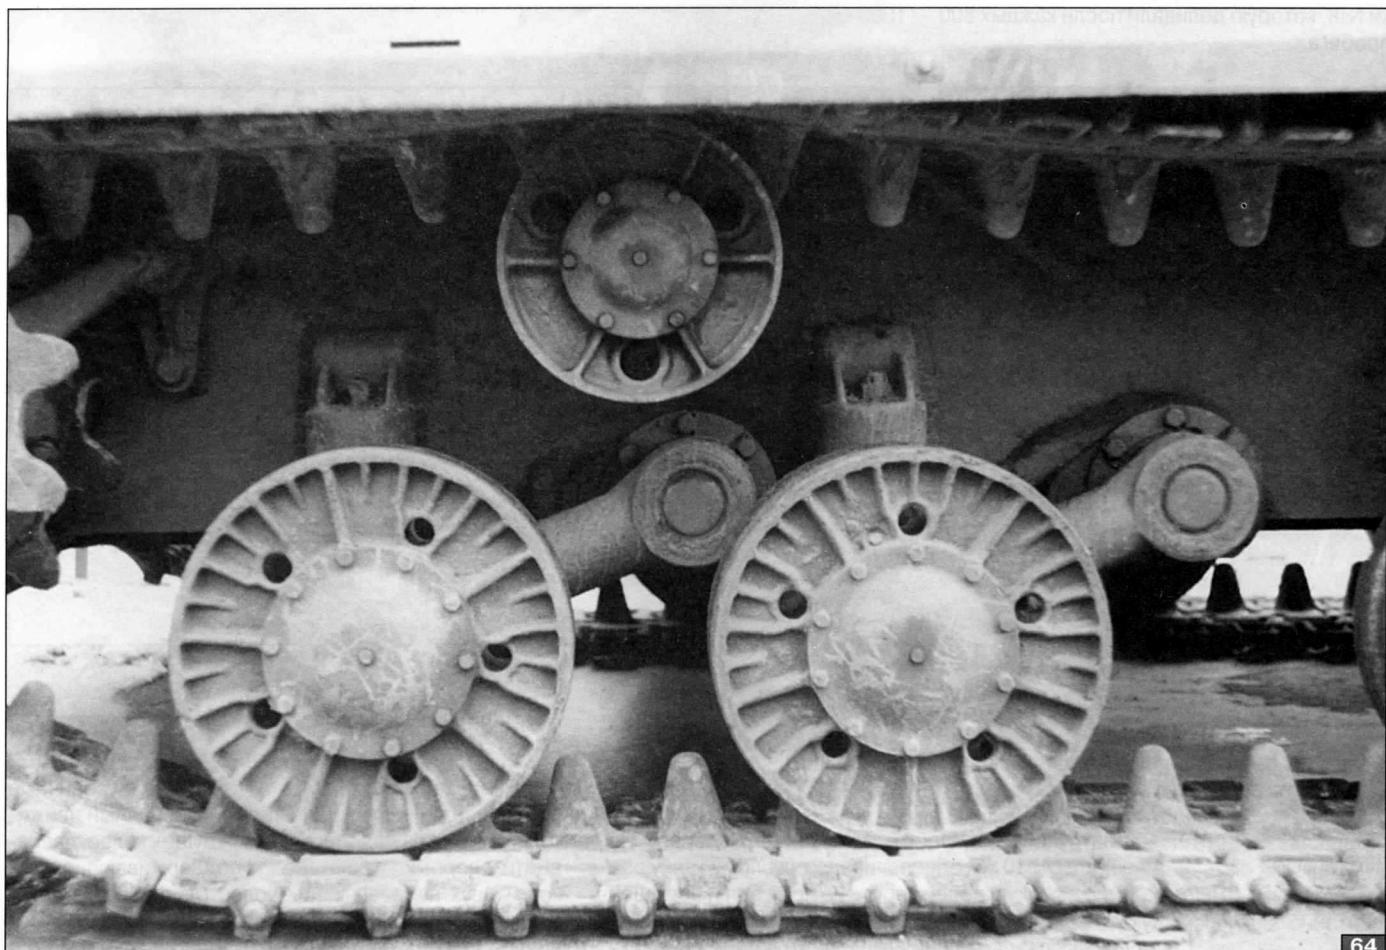
64

64. Опорный и поддерживающий катки.

дельных траков шириной 650 мм, соединенных между собой пальцами, которые вставлялись в проушины траков. Сначала у танков ИС были штампованные траки, и для уменьшения массы и улучшения технологичности производства каждая гусеничная лента имела 43 трака с гребнем и 43 разъемных (составных) трака без гребня с шириной каждой половины 322 мм. Гребневые и безгребневые траки чередовались между собой и соединялись шарнирно при помощи пальцев, стопорившихся с помощью пружинного кольца. Во время войсковой эксплуатации выяснилось, что штампованные траки не обеспечивают гарантийный 1000 км ресурс пробега. В связи с этим начиная с сентября 1944 года на танки ИС-2 стали устанавливать более надежные литые траки из стали 27 СГТ.

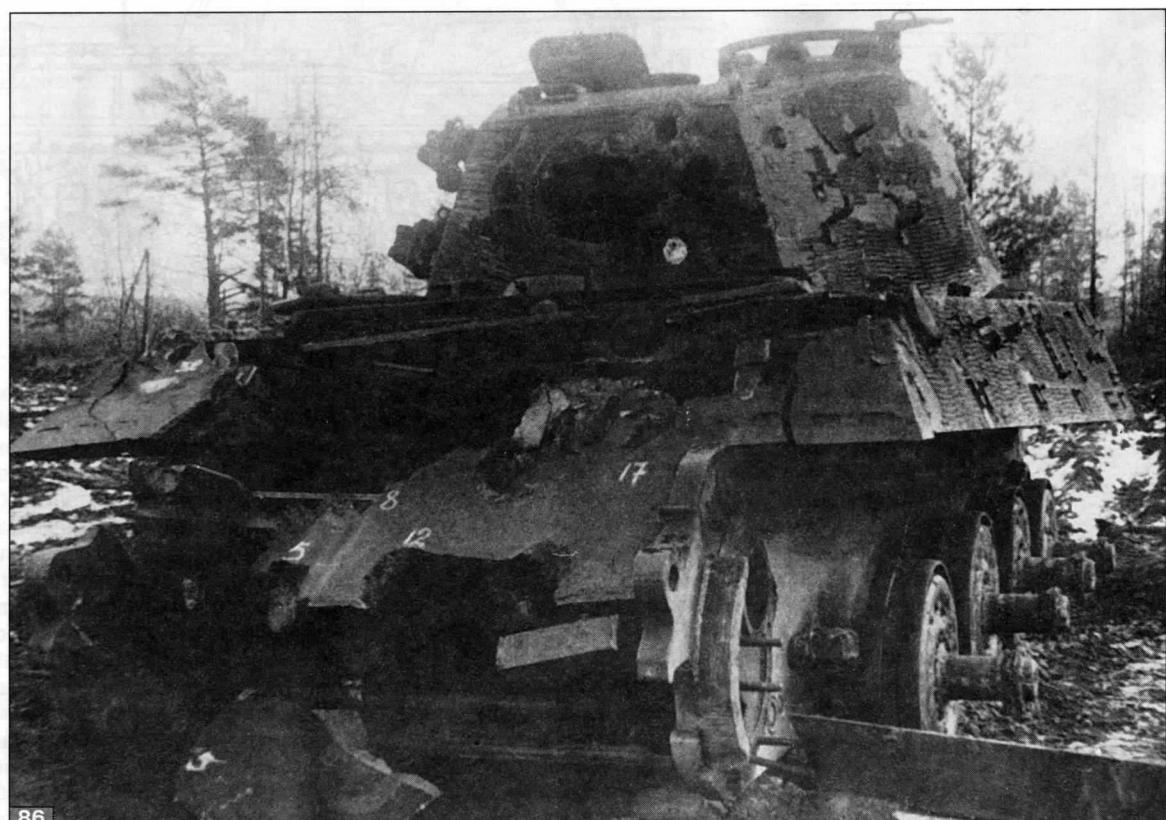
86

86. Бронекорпус и башня немецкого тяжелого танка Т-IVB «Тигр-II» № 102 после испытания снарядным обстрелом.

Наилучшую броневую защиту среди германских тяжелых танков имел Т-VIB «Тигр-II». Его броня, хотя и считалась практически равноценной отечественной броне средней твердости, обладала повышенной хрупкостью. Это было отмечено при испытаниях в ноябре 1944 года захваченного танка «Тигр-II». Обстрел его корпуса и башни показал слабость сварных швов и повышенную хрупкость броневых листов, которые разрушались после 3 — 4 попаданий бронебойными

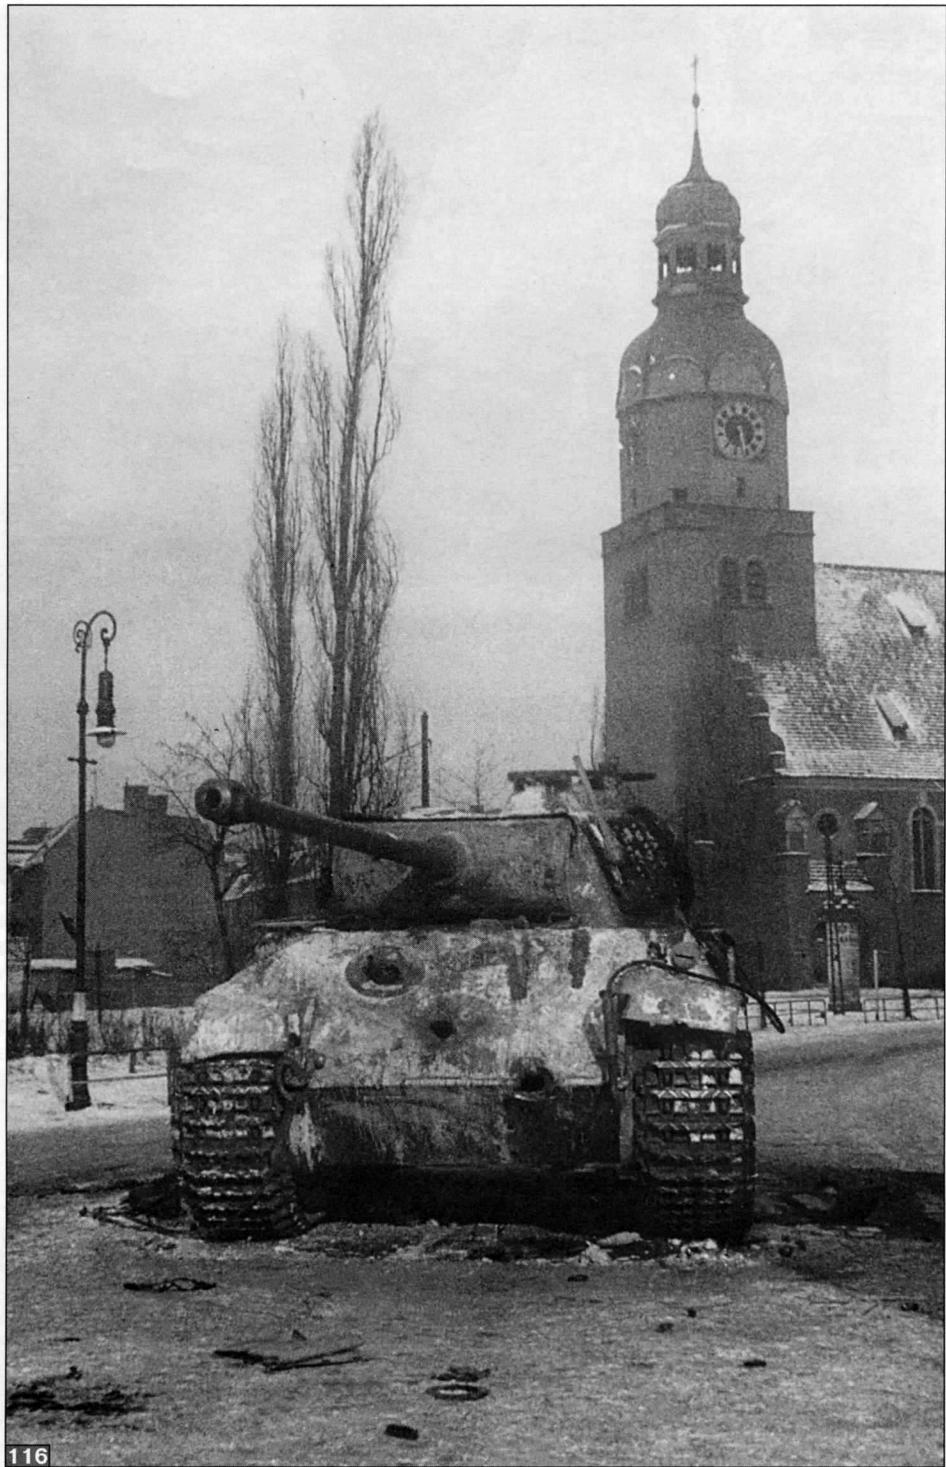
116

116. Подбитый танк Т-VG «Пантера», лобовая броня пробита 122-мм бронебойными снарядами танка ИС-2. Познань, 1-й Белорусский фронт, февраль 1945 г. (РГАКФД).

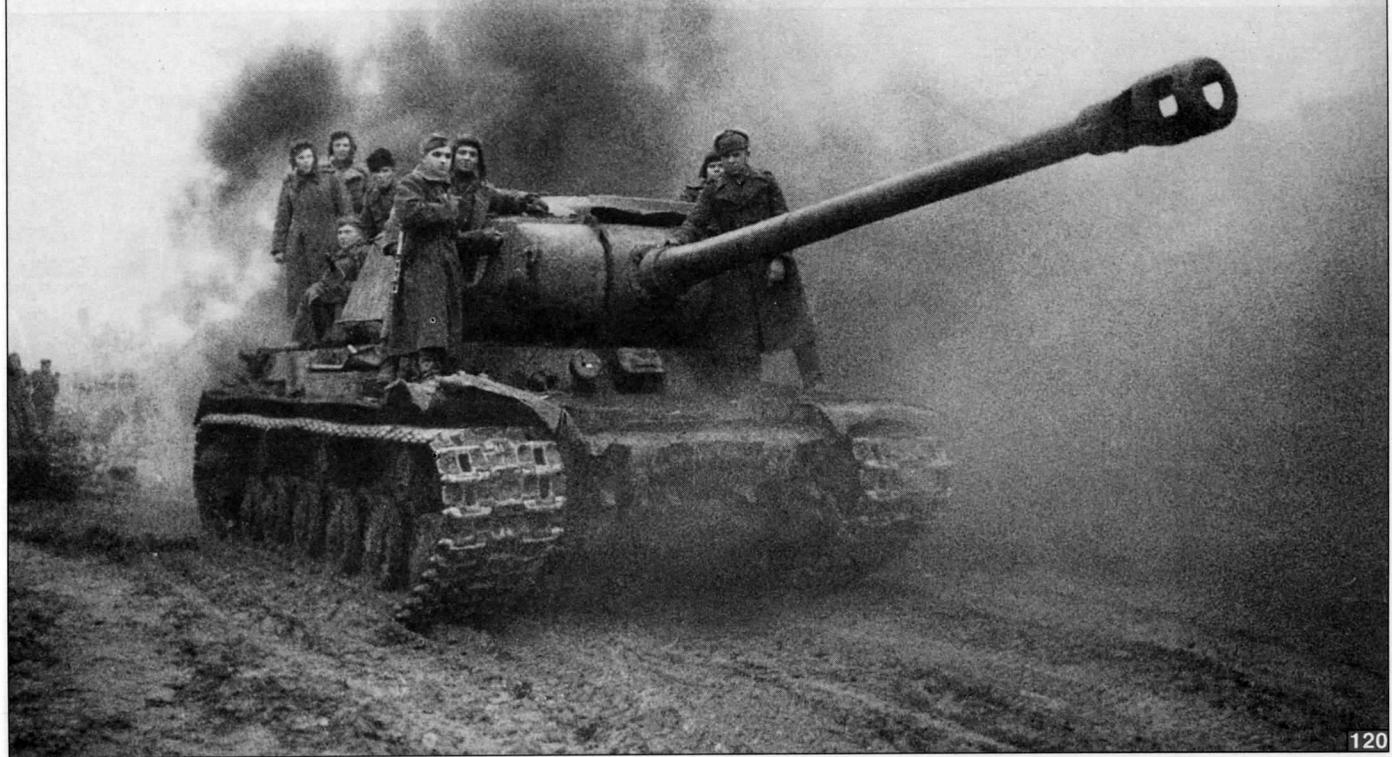
120

120. Танк ИС-2 переходной модели, бронекорпус со ступенчатой носовой частью и перенесенной вперед для усиления бронезащиты укладкой запасных траков. Венгрия, 2-й Украинский фронт, зима 1944/1945 г. (РГАКФД).
